A MITEL  
PRODUCT  
GUIDE

# Unify OpenScape 4000

Troubleshooting - AIFe

07/2024

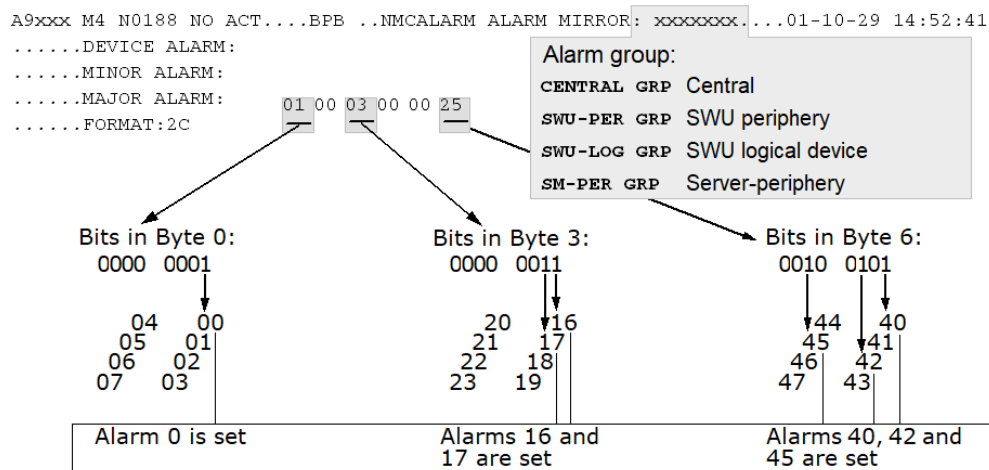
Das folgende Beispiel zeigt die Interpretation von Bitzeilen in Alarmmeldungen.  
 Leserichtung der Informationen:

- Bytes von **links nach rechts** in aufsteigender Reihenfolge.
- Bits innerhalb von Bytes von **rechts nach links**.

Die Interpretation der Bitzeile für DEVICE/MINOR und MAJOR ist identisch.

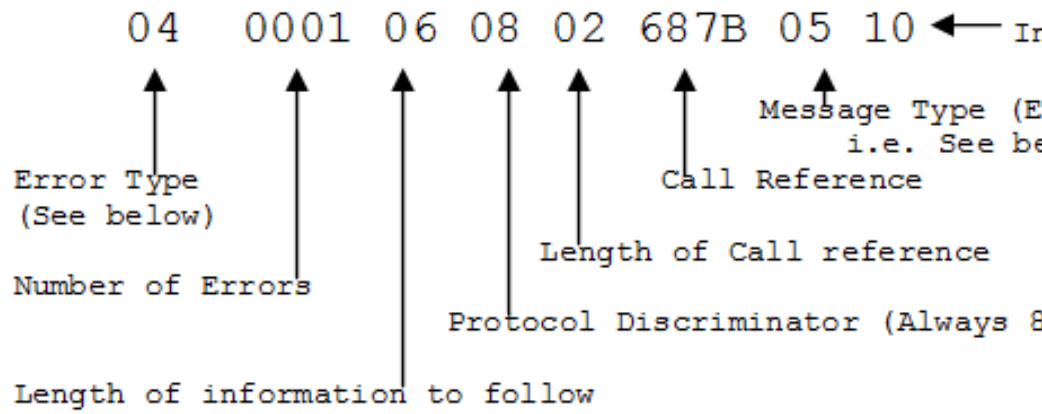
\* COP L3FR = Only outputted if set in COP

\* COP ASNM = ASN.1 errors only outputted if set in COP

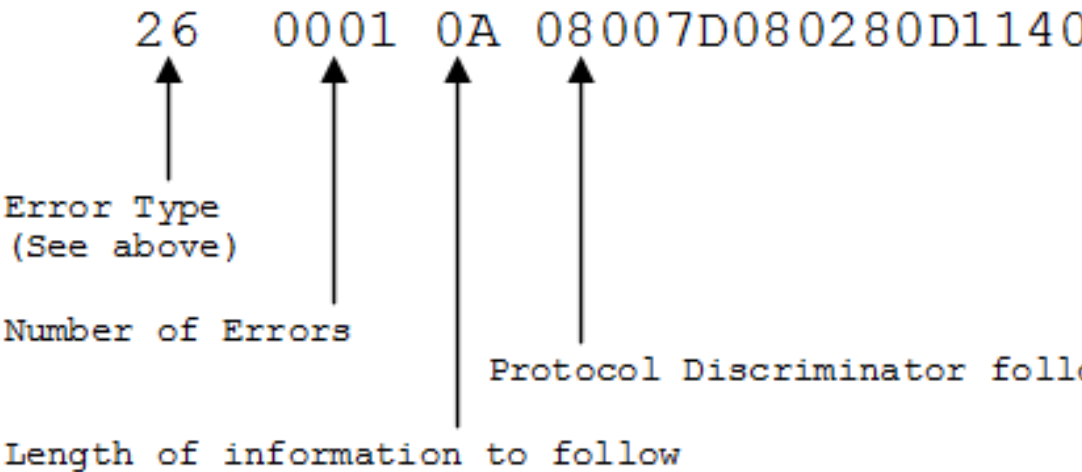
FORMAT:22 DEVICE NAME: S2VERB

2600010A08007D080280D1140100FFFF  
FFFFFFFFFFFFFFFFFFFFFFFFFFFFFFFF  
FFFFFFFFFFFFFFFFFFFFFFFFFFFFFFFF  
FFFFFFFFFFFFFFFFFFFFFFFFFFFFFFFF  
FFFFFFFFFFFFFFFFFFFFFFFFFFFFFFFF  
FFFFFFFFFFFFFFFFFFFFFFFFFFFFFFFF  
FFFFFFFF

| Byte 0 | = | DB_M_QF_CIR_L3_ERR_SET | Fehlertyp (DH_M_NW_QF_FA_STR) |

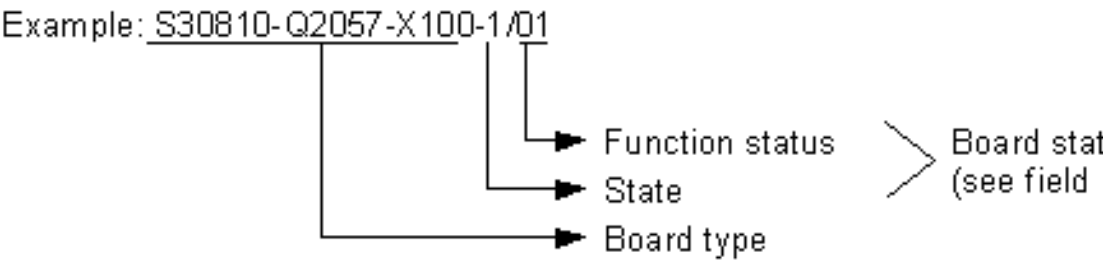
o Teil-Sachnummer:

(Kurzform der Sammelkarten-Nummer)

Die Umwertetabelle Baugruppen-Typ in Baugruppen-Sachnummer und umgekehrt befindet sich auf der Hard Disk und muss von der Signalisierungstask (SIT) nachgeladen werden.

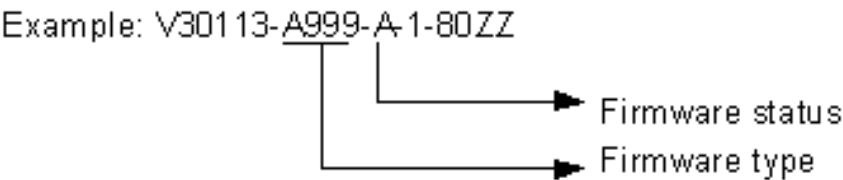
r Firmware-Kennung (FW):

Die Firmware-Kennung besteht aus dem 2. und 3. Block der Stammdaten-Bezeichnung. Sie ändert sich im Firmware-Stand bei Korrekturversionen.

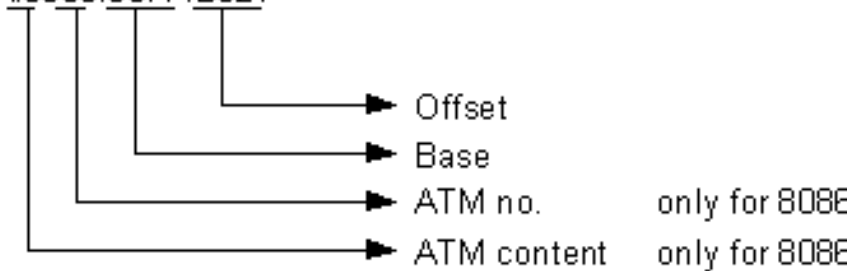
Signalisierungsformat:

Example: UA:0000:0877:B321

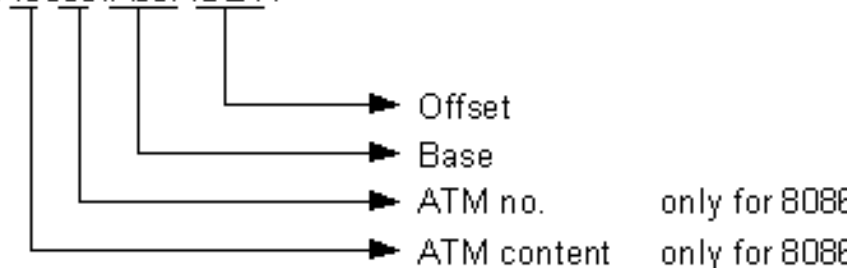
m STACK-POINTER (ON\_M\_ADDRESS\_STR)

Dieses Datum liefert den Inhalt des aktuell gültigen Task-Stackpointers bei OS-CALL-Fehlern.

Signalisierungsformat:

Example: SP:0000:A657:DE44

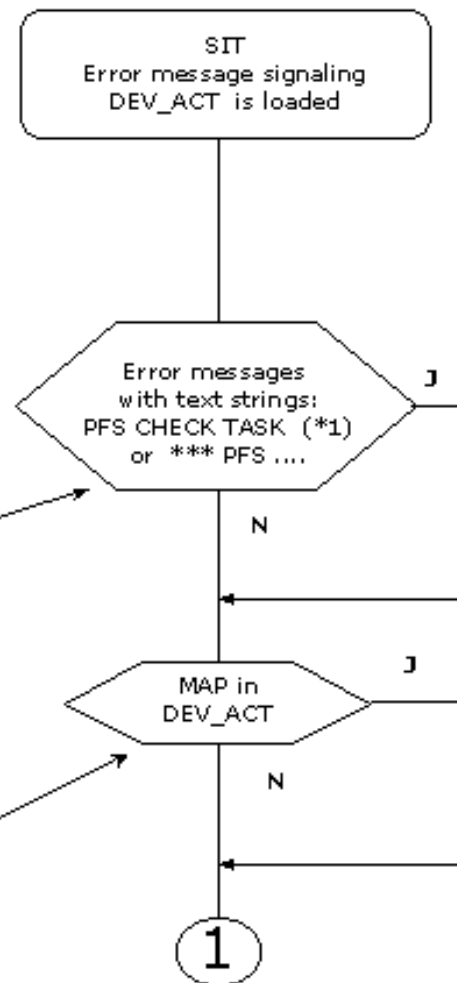
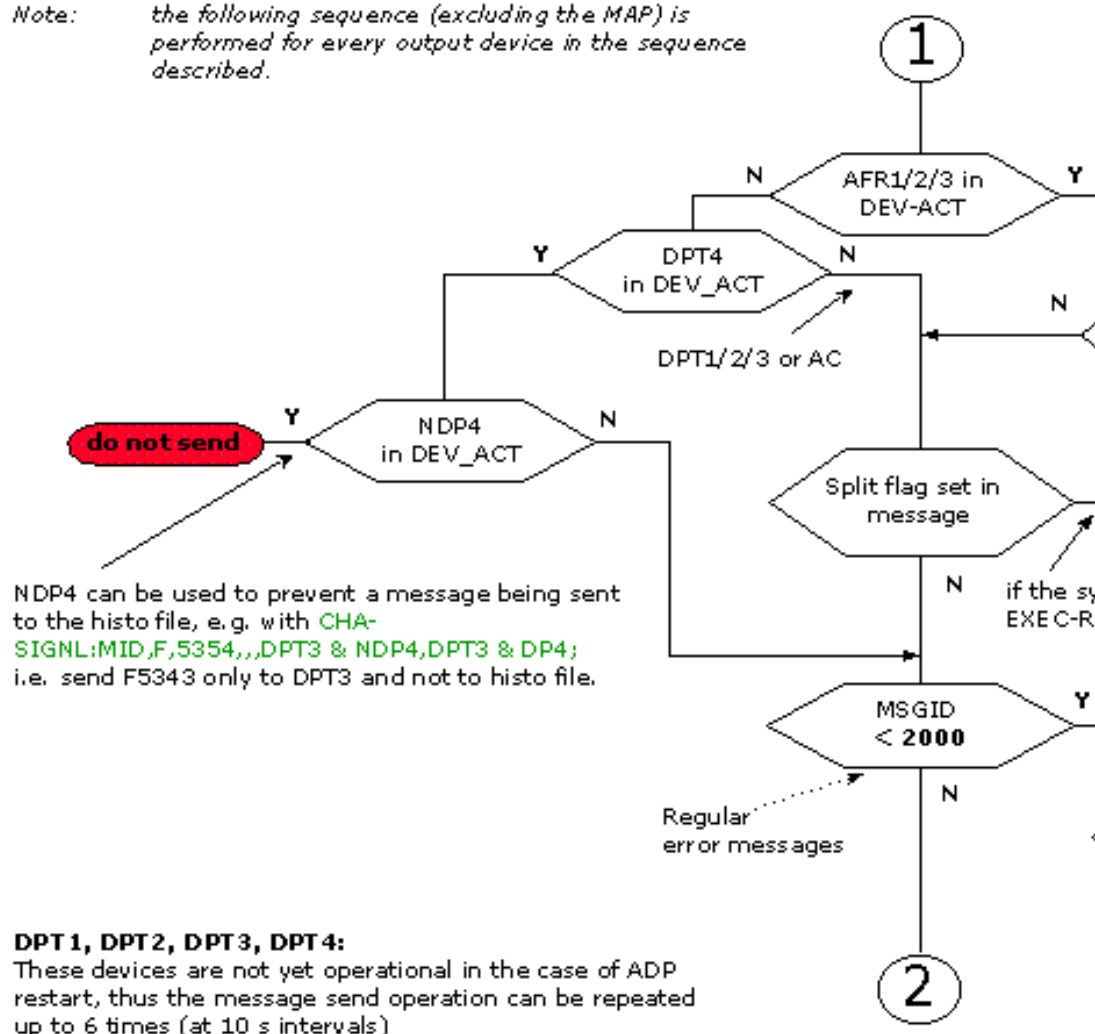
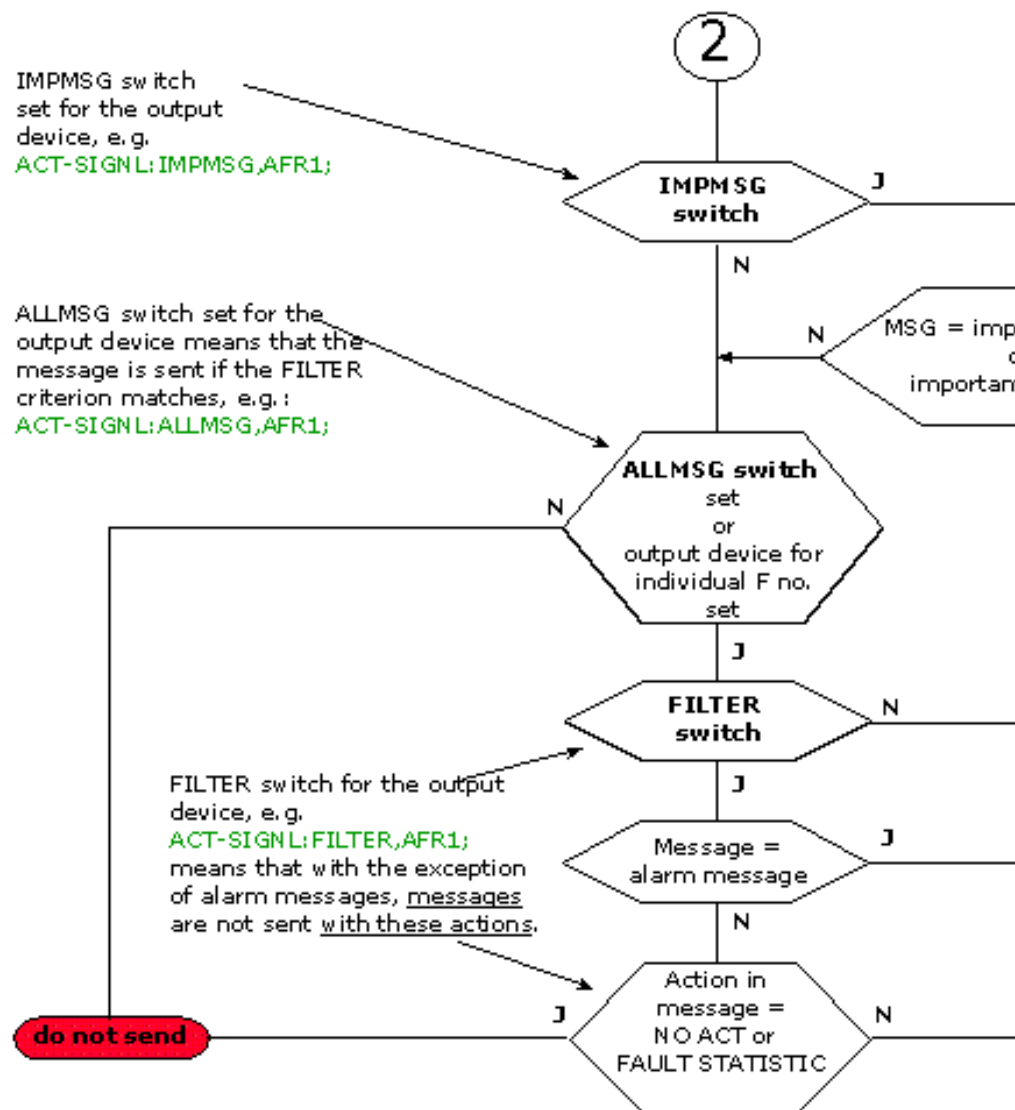
MAP: if this output device is in DEV\_ACT (i.e. assigned to the fault report), the alarm status of the relevant error message is always signaled without any further criteria at the alarm LED (DP) or IOP.

*Note: the following sequence (excluding the MAP) is performed for every output device in the sequence described.*
